MAGDA OMODEI ZORINI

## La chiesa di San Martino di Breclema a Romagnano Sesia

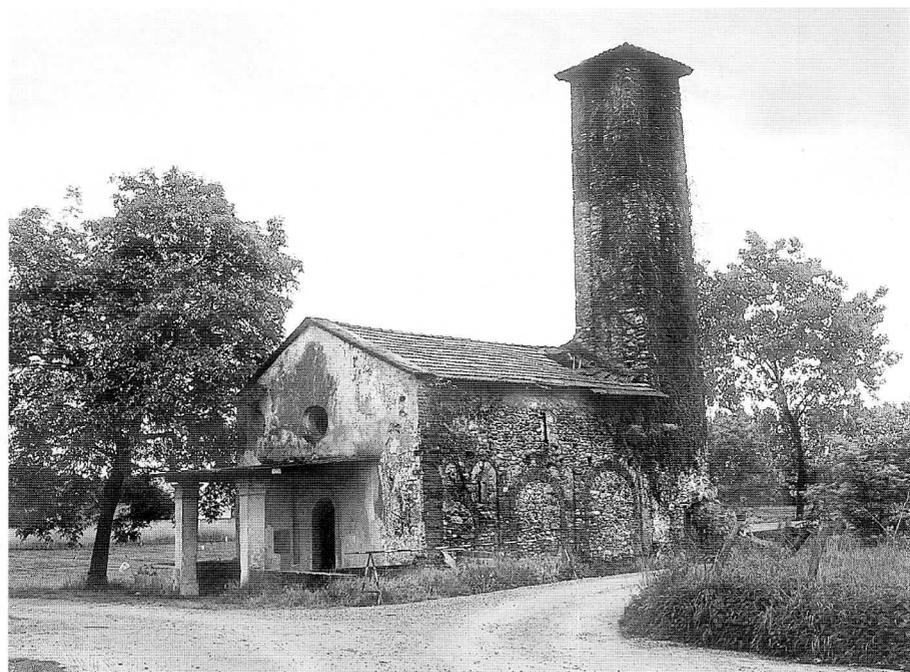
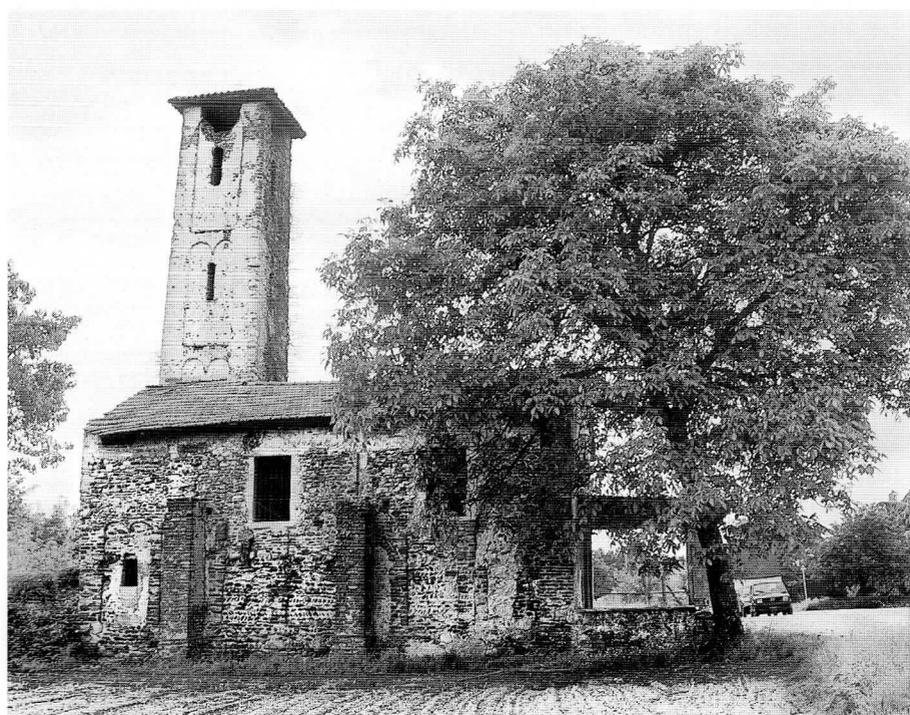
*Romagnano Sesia, San Martino di Breclema: dall'alto, i lati nord-est e sud-est.*

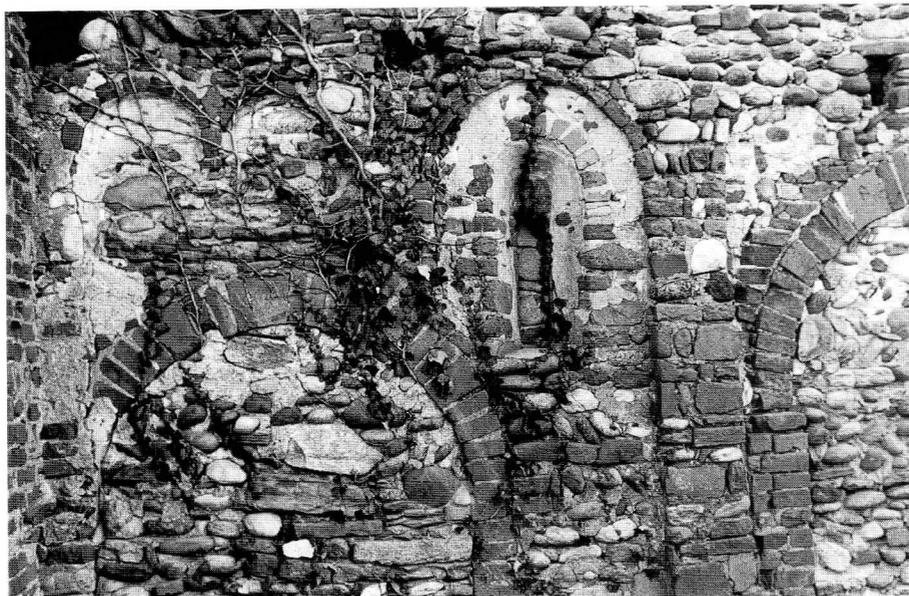
*Romagnano Sesia, San Martino di Breclema, lato nord-ovest, monofora tamponata con strombatura ad archivolto. Si noti il materiale di reimpiego: laterizi di epoca romana, tra cui sesquipedalì posti a coltello che perimetrano la finestra.*

Sempre all'esterno, sono ben leggibili i tratti romanici delle strutture: le pareti laterali sono scandite da specchiature definite da lesene e sormontate da archetti pensili binati con archivolti e peducci in cotto; una monofora si apre nella parete sud e una in quella nord, poi tamponate, entrambe con archivolti e strombature.

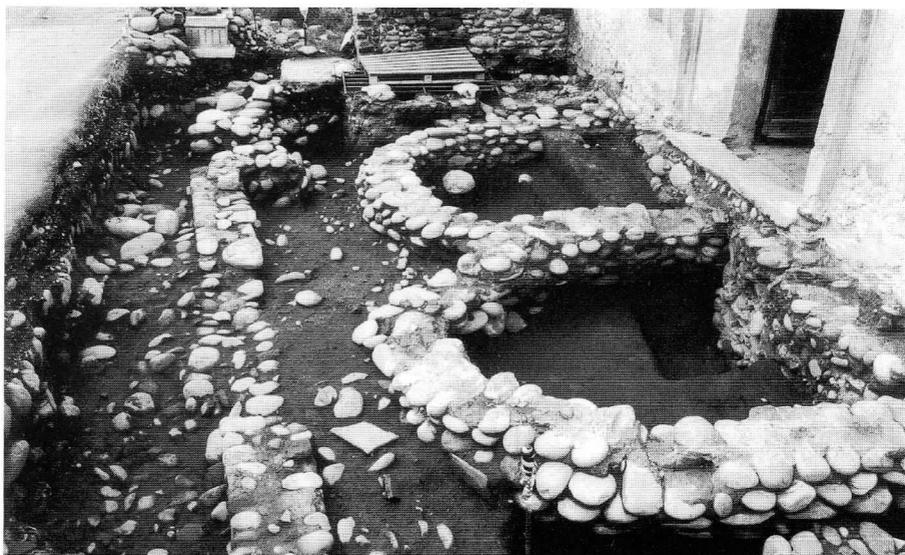
*Romagnano Sesia, San Martino di Breclima, settore di scavo archeologico con le absidi gemine e, sul fondo, il pozzo.*

L'area di scavo è stata localizzata in due siti particolari: uno antistante e uno retrostante la chiesa. Nel primo, al di sotto di una pavimentazione in acciottolato, sono emerse le fondazioni di due absidi gemine che, se si possono correlare all'originario impianto romanico, evidenziano anche una tipologia ricorrente nell'arco alpino in epoca carolingia. Accanto a esse i resti di un'absidiola, verosimilmente già appartenente alla perduta navatella nord. Ai fianchi esterni delle absidi gemine si sono riscontrati due spezzoni di muro in direzione est-ovest, che Crawford mette in relazione con una struttura ad andamento nord-sud, ritenendoli resti di una più ampia abside poligonale appartenente a una fase costruttiva precedente quella romanica. Di epoca più recente è il pozzo rinvenuto in prossimità dell'abside sud, che dopo uno svuotamento in profondità ha restituito materiale risalente ai secoli XVI-XVII.

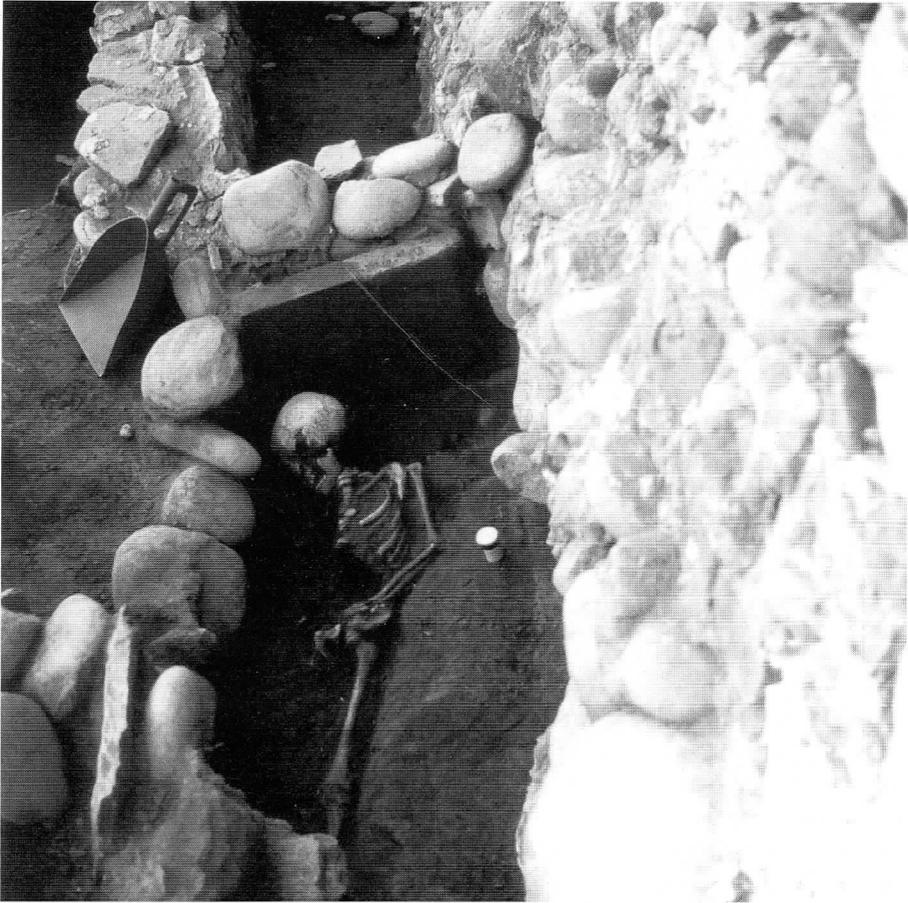
*Romagnano Sesia, San Martino di Breclema, tombe rinvenute sul lato ovest della chiesa nel corso degli scavi degli anni 1996-98.*

Nel settore di scavo occidentale (o retrostante) della chiesa si sono rinvenuti resti di fondazioni murarie e numerose sepolture. Queste ultime sono a "cassa" rettangolare in ciottoli e laterizi di reimpiego, talvolta con deposizioni plurime. La tipologia è genericamente riferibile a varie epoche (probabilmente anche ai

secoli VI e VIII), ma l'assenza di elementi di corredo non consente di ipotizzare una cronologia più specifica.

Mentre la presenza di un'area sepolcrale antistante la chiesa è da ritenersi canonica, sorgono difficoltà interpretative relativamente alla massiccia struttura muraria che definisce un settore rettangolare a ridosso della chiesa e che, in taluni punti, interferisce con le sepolture. Crawford ne ipotizza l'appartenenza a una fase costruttiva più antica e più ampia di quella romanica: nel secolo XI l'edificio sarebbe stato accorciato e dotato di campanile. Lungo la prosecuzione del muro nord-sud sono emersi resti di massicce fondazioni più antiche, che potrebbero non essere pertinenti al complesso della chiesa.

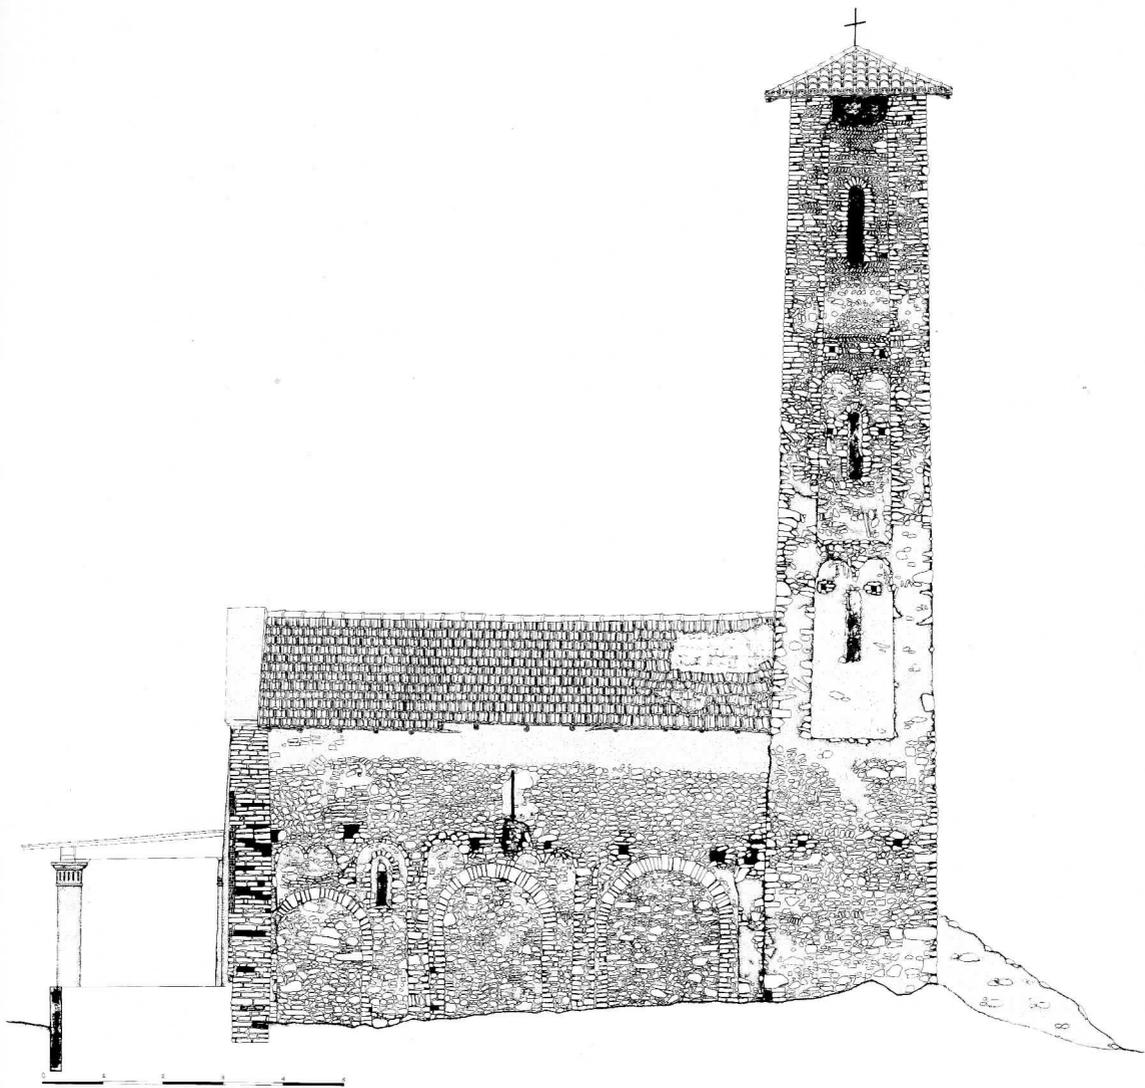
*II. Romagnano Sesia, San Martino di Breclima, prospetto nord.*

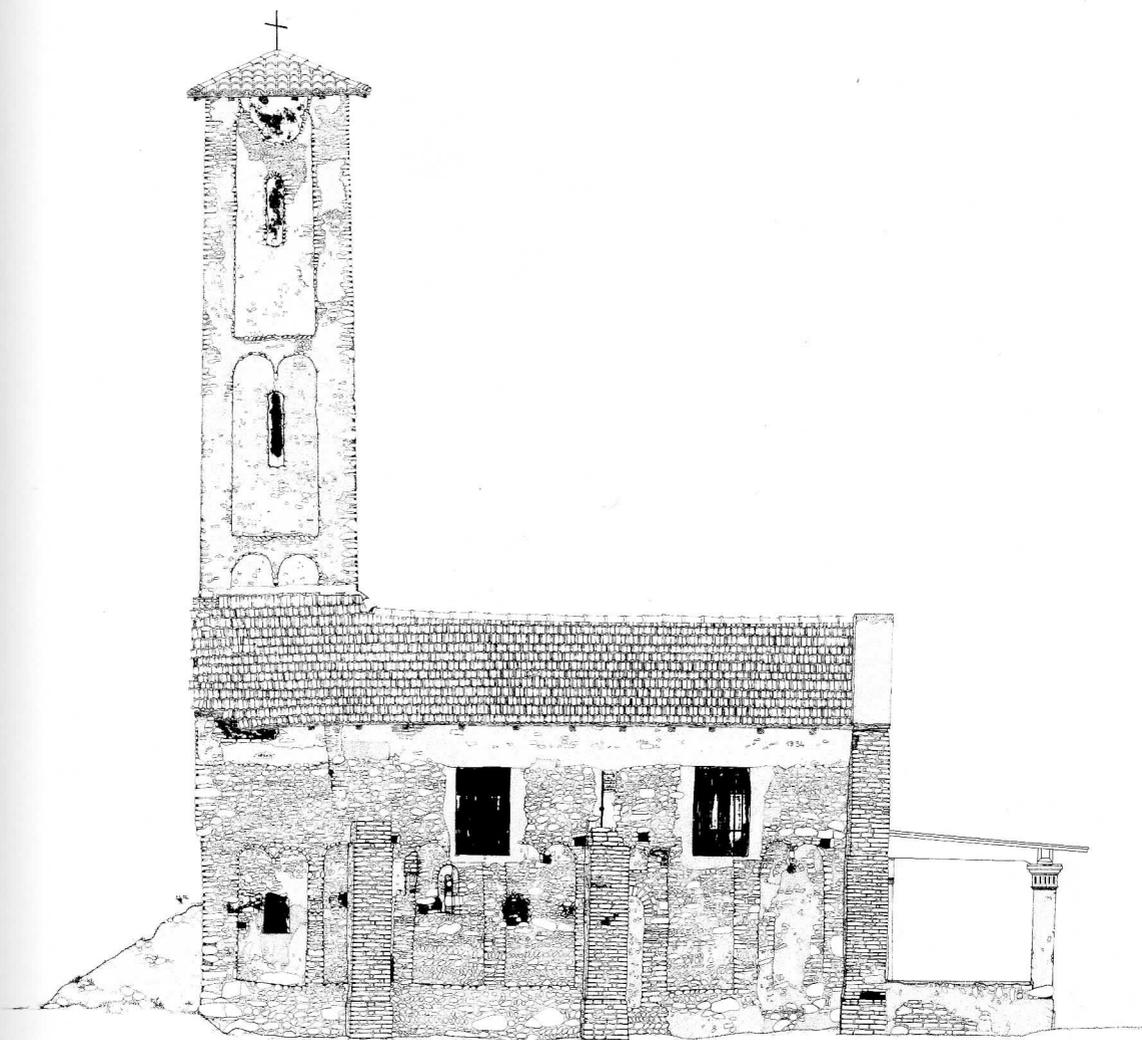
III. Romagnano Sesia, San Martino di Breclima, prospetto sud.

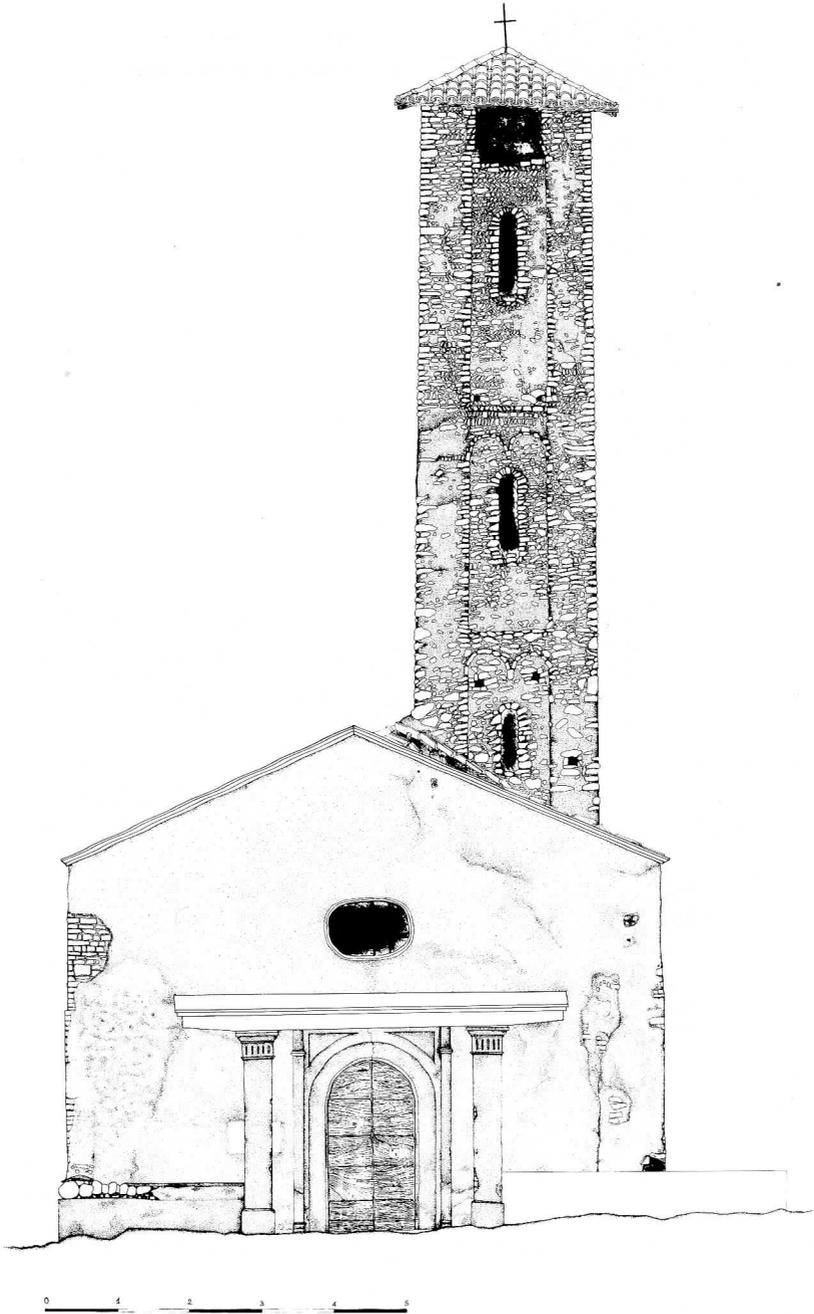
*IV. Romagnano Sesia, San Martino di Breclima, prospetto est.*
